## ANALISIS KEGAGALAN PIPA ELBOW *SUPERHEATER* 90° TERHADAP PERLAKUAN BENDING MENGGUNAKAN *HYDRAULIC PIPE BENDER*

Rachmat Dwi Sampurno<sup>1</sup>, Dodi Tafrant<sup>1\*</sup>, Fenoria Putri<sup>1</sup>, Hendradinata<sup>1</sup>, Dwi Arnoldi<sup>1</sup>,  
Surya Ramadhan<sup>1</sup>

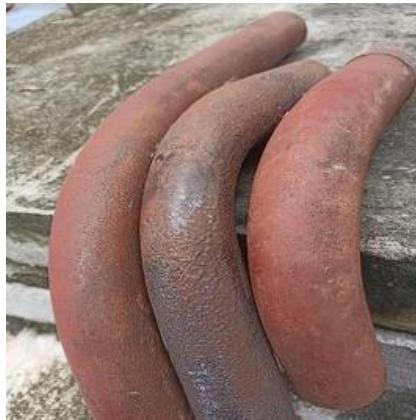
**Gambar 2.** Sampel pipa *elbow superheater* 90°

Salah satu bagian yang paling rawan mengalami kegagalan adalah pipa elbow *superheater*, yaitu sambungan berbentuk belokan yang digunakan untuk mengatur arah aliran uap. Kegagalan komponen ini kerap terjadi akibat perubahan mikrostruktur yang dipicu oleh perlakuan mekanis maupun termal, khususnya pada proses *manual bending*. Berdasarkan studi kasus di PT. BEST, pipa elbow *superheater* yang dibentuk menggunakan *Hydraulic Pipe Bender* secara manual sering mengalami kebocoran dalam waktu yang relatif singkat setelah pengoperasian awal.

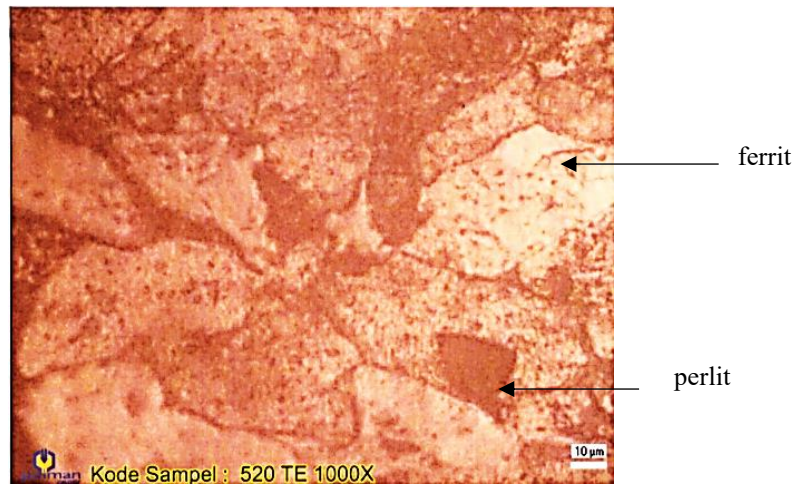
**Gambar 4.** Hasil Pengujian Metalografi Pipa *Elbow Superheater* Pabrikan

Pengamatan terhadap tiga sampel menunjukkan perbedaan yang cukup besar pada struktur mikro akibat perlakuan yang diterima masing-masing pipa. Pada pipa pabrikan, struktur mikro menunjukkan dominasi fasa perlit sebesar 66,05% dan ferit sebesar 33,95%. Perbandingan ini menunjukkan proporsional dari mikrostruktur baja karbon yang masih berada dalam kondisi ideal untuk operasi pada temperatur tinggi, hal ini dikarenakan perlit berkontribusi terhadap kekuatan dan ferit terhadap keuletan material.

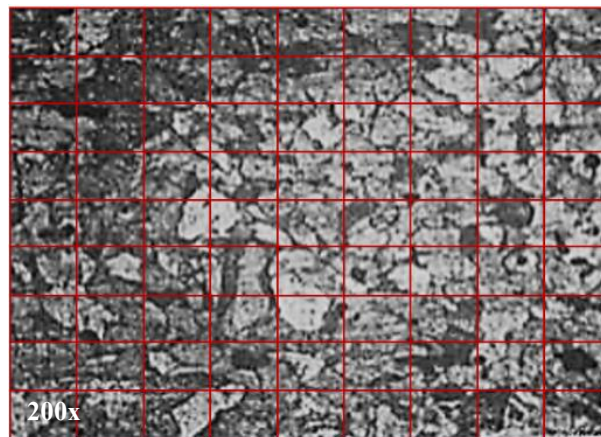
**Gambar 5.** Perhitungan Fasa Pada Material Pipa *Elbow*

$$Fasa\ Perlit\% = \frac{(46 \times 1) + (15 \times \frac{1}{2})}{100} \times 100\% = 66,05\%$$

$$Fasa\ ferrit\% = \frac{(23 \times 1) + (9 \times \frac{1}{2})}{100} \times 100\% = 33,95\%$$

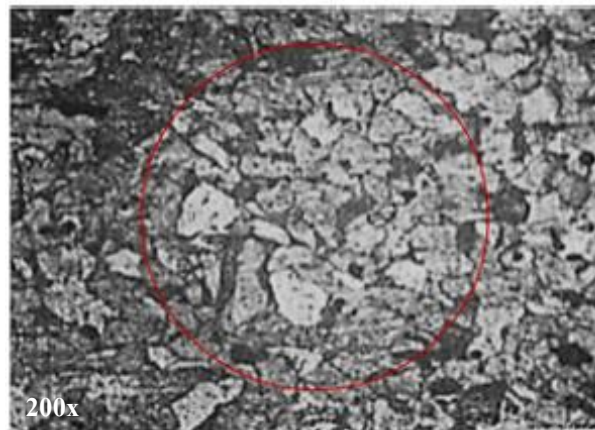
**Gambar 6.** Grainsize Pipa Elbow Superheater Bending Manual

LT = Keliling lingkaran = 31,4 cm  
 P = Total Jumlah butiran = 83 titik  
 M = perbesaran = 200 kali

$$G = 8,0819$$

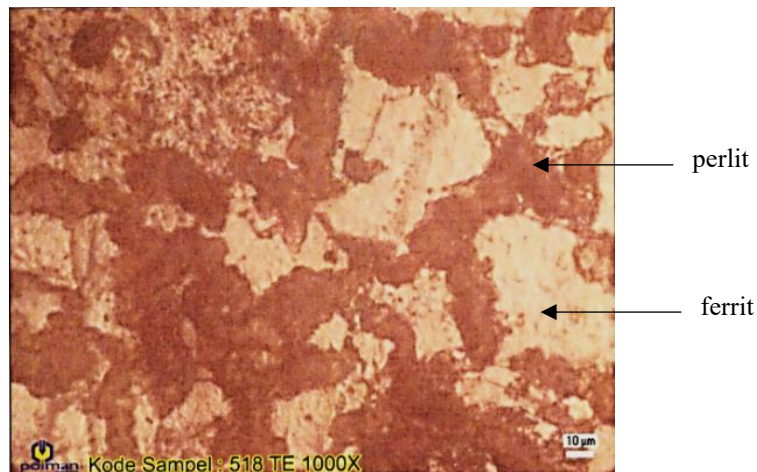
**Gambar 7.** Hasil Pengujian Metalografi Pipa Elbow Superheater Bending Manual

Berbeda dengan pipa pabrikan, pipa hasil manual bending menunjukkan penurunan kandungan perlit menjadi 54,32% dan peningkatan ferit menjadi 45,67%. Perubahan ini menunjukkan terjadinya re-organisasi mikrostruktur akibat pembebanan plastis selama proses bending. Penurunan jumlah fasa ferlit memberikan indikasi dekomposisi fasa yang terjadi pada sebagian fasa ferlit menjadi ferrit. Hal ini menyebabkan penurunan kekuatan mekanik. Selain itu, tidak ditemukan indikasi pembentukan martensit, yang menandakan bahwa meskipun deformasi terjadi, tidak ada peningkatan kekerasan ekstrem pada sampel ini.

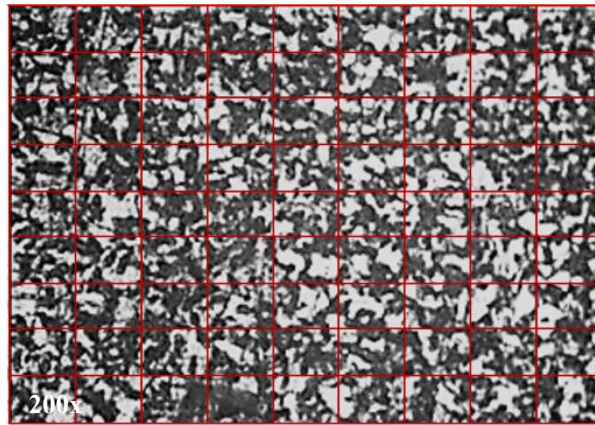
**Gambar 8.** Perhitungan Fasa Pada Material Pipa *Elbow Superheater Bending Manual*

$$\text{Fasa Perlit}\% = \frac{(25 \times 1) + (38 \times \frac{1}{2})}{100} \times 100\% = 54,32\%$$

$$\text{Fasa ferrit}\% = \frac{(25 \times 1) + (24 \times \frac{1}{2})}{100} \times 100\% = 45,67\%$$

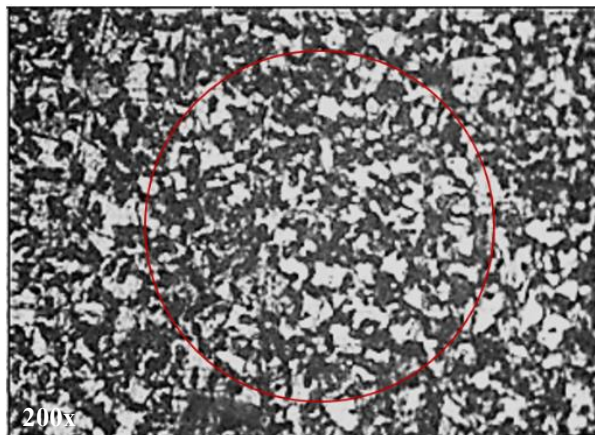
**Gambar 9.** Grainsize Pipa *Elbow Superheater Bending Manual*

LT= Keliling lingkaran = 31,4 cm

P= Total jumlah butiran = 62 titik

$$G = 7,24071$$

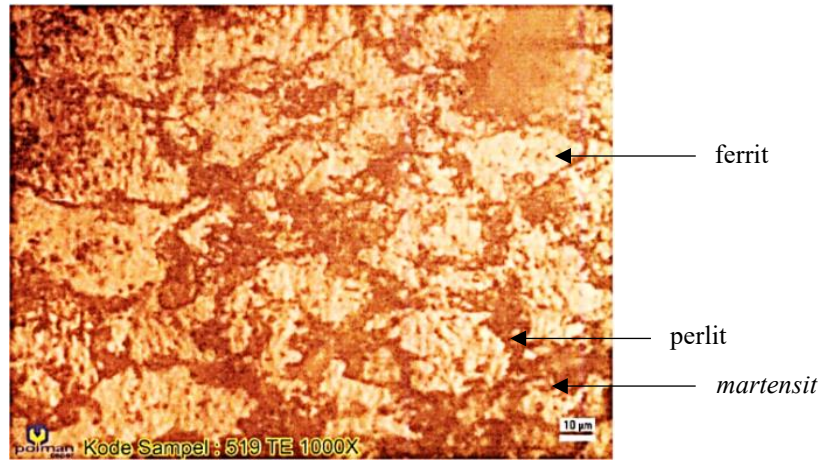
**Gambar 10.** Hasil Pengujian Metalografi Pipa *Elbow Superheater* Bocor

Pada pipa bocor, kandungan perlit turun lebih lanjut menjadi 46,30%, sementara ferit meningkat hingga 53,70%. Fenomena ini juga didukung oleh penelitian yang dilakukan oleh Hosseini dan Yareiee (2019), yang menunjukkan bahwa overheating jangka pendek dapat menyebabkan perubahan fasa yang tajam dan berujung pada keretakan akibat ketidakseimbangan sifat mekanik antar fasa.

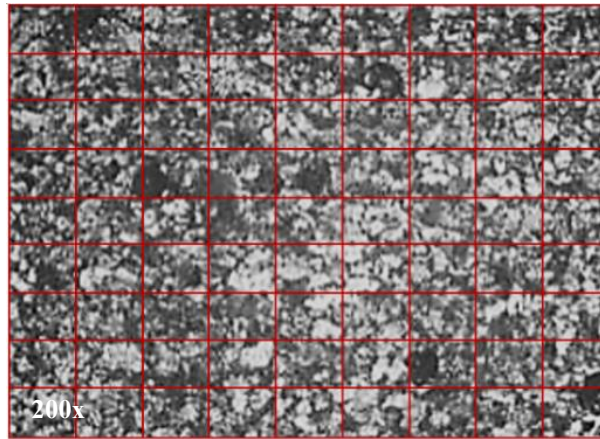
**Gambar 11.** Perhitungan Fasa Pipa *Elbow Superheater* Bocor

$$Fasa\ Perlite\% = \frac{(32 \times 1) + (11 \times \frac{1}{2})}{100} \times 100\% = 46,30\%$$

$$Fasa\ ferrit\% = \frac{(40 \times 1) + (6 \times \frac{1}{2})}{100} \times 100\% = 53,70\%$$

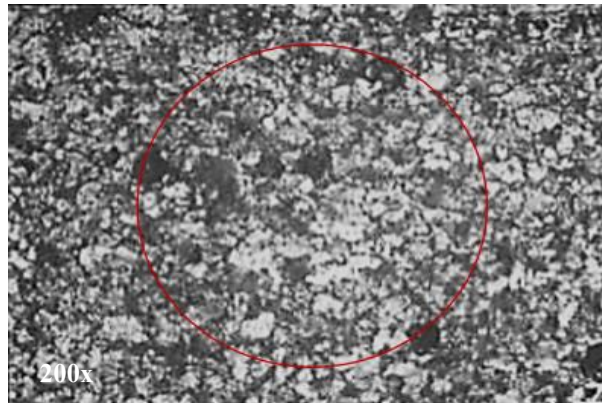
**Gambar 12.** Grainsize Pipa Elbow Superheater Bocor

LT = Keliling lingkaran = 31,4 cm  
 P = Total jumlah butiran = 66 titik  
 M = perbesaran = 200 kali

$$G = 7,421$$

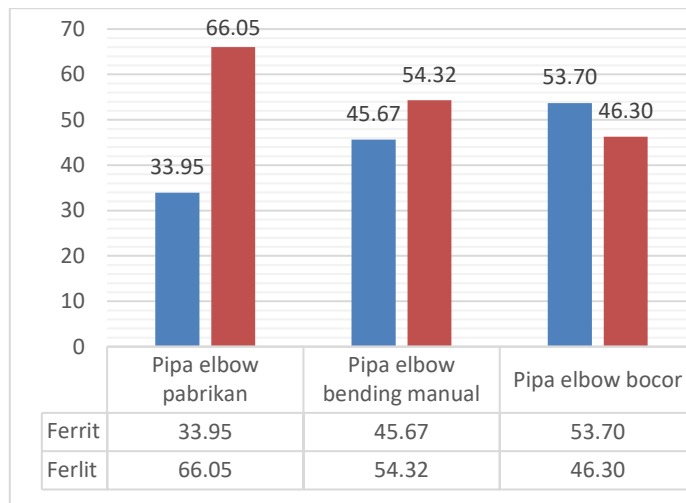
Gambar 13. Grafik Struktur Mikro dan Perhitungan Fasa Pipa *Elbow Superheater*

Dari gambar 13 dapat kita lihat dan amati pipa elbow *superheater* yang memiliki nilai perlit tertinggi adalah sampel pipa elbow 90° *superheater* produksi pabrikan dengan nilai kandungan perlit sebesar 66,05%, kemudian nilai kandungan perlit teringgi kedua adalah sampel pipa elbow 90° *superheater* bending manual dengan kandungan 54,32%, sedangkan sampel dengan kandungan perlit terendah adalah pipa elbow *superheater* yang bocor atau rusak dengan kandungan nilai perlit sebesar 46,30%.

Kemudian untuk kandungan ferrit dalam hasil pengujian metalografi didapatkan kandungan ferrit tertinggi adalah sampel elbow 90° *superheater* bocor dengan nilai sebesar 53,70 %, kemudian kandungan ferrit terbanyak kedua adalah sampel pipa elbow 90° *superheater* manual dengan nilai kandungan ferrit sebesar 54,32% dan terakhir kandungan sampel pipa elbow 90° *superhater* pabrikan dengan nilai kandungan fasa ferrit terendah sebesar 33,95%.

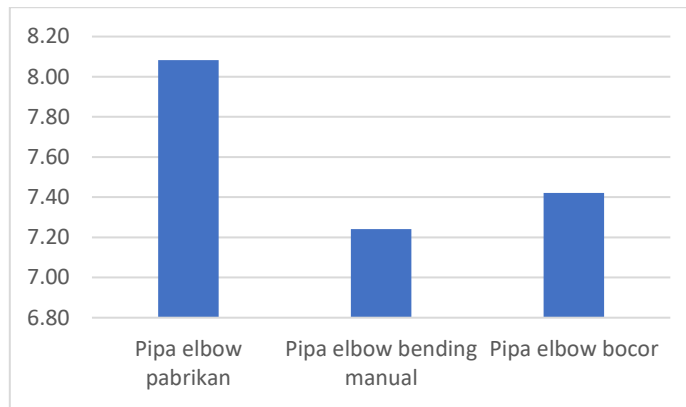
**Gambar 14.** Perbandingan ukuran butir pipa elbow bending pabrikan, manual, dan bocor

Hasil pengukuran ukuran butir (*grain size*) pada gambar 14 menunjukkan bahwa pipa elbow pabrikan memiliki ukuran butir rata-rata terbesar yaitu 8,08  $\mu\text{m}$ , diikuti oleh pipa bocor sebesar 7,42  $\mu\text{m}$  dan pipa hasil bending manual sebesar 7,24  $\mu\text{m}$ . Perbedaan ini mengindikasikan bahwa proses *manual bending* menyebabkan penyempitan ukuran butir akibat deformasi plastis yang tinggi, namun tidak diikuti oleh *recovery* atau *recrystallization* sempurna. Sementara itu, ukuran butir pada pipa bocor sedikit lebih besar dari pipa hasil

bending, kemungkinan akibat overheating lokal selama operasi yang memicu pertumbuhan butir abnormal. Data ini mendukung temuan struktur mikro sebelumnya, bahwa perlakuan mekanis dan termal yang tidak terkendali dapat mengubah struktur mikro secara signifikan dan mempercepat penurunan performa material pipa *superheater*.
