Journal Of Industrial Engineering And Technology (Jointech) UNIVERSITAS MURIA KUDUS

ANALISIS POSTUR KERJA KARYAWAN PEMINDAHAN BEAM BENANG DENGAN METODE REBA PADA DIVISI PERSIAPAN PT SUKUNTEX

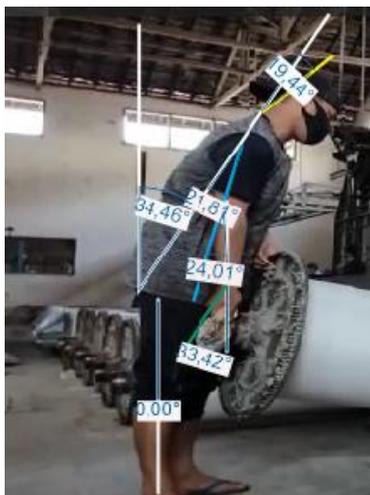
Gambar 2. Aktivitas 1 Karyawan 1 Mengangkat Beam

No	Aktifitas	Nilai	Keterangan (<i>Software Ergofellow</i>)
1	Karyawan 1 Mengangkat Beam	8	1. Resiko cedera tinggi 2. Perlu diadakan Investigasi 3. Perubahan segera diimplementasikan
2	Karyawan 2 Mengangkat Beam	11	1. Resiko cedera sangat tinggi 2. Perubahan sangat segera diaplikasikan
3	Karyawan 1 Mendorong Beam	10	1. Resiko cedera sangat tinggi 2. Perubahan sangat segera diaplikasikan
4	Karyawan 2 Menarik Beam	10	1. Resiko cedera sangat tinggi 2. Perubahan sangat segera diaplikasikan

skor 8 dengan identifikasi resiko cedera tinggi, perlu diadakan investigasi dan juga perubahan segera diimplementasikan. Aktivitas 2 karyawan 2 meletakkan troli memiliki skor 11 dengan identifikasi yaitu resiko cedera sangat tinggi dan perubahan sangat segera diaplikasikan. Aktivitas 3 dan 4 yaitu mendorong dan menarik beam dengan troli memiliki skor 10 dengan identifikasi yaitu resiko cedera sangat tinggi dan perubahan sangat segera diaplikasikan.

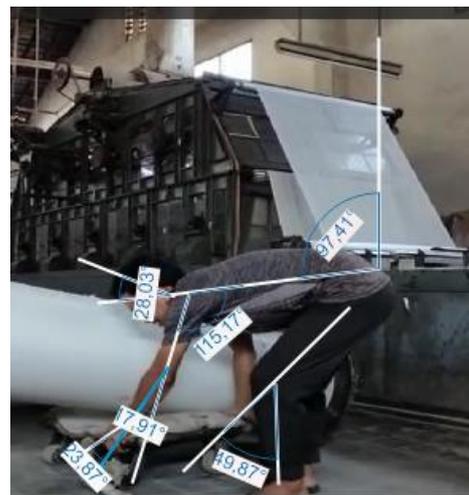
Gambar 3. Aktivitas 2 Karyawan 2 Meletakkan Troli

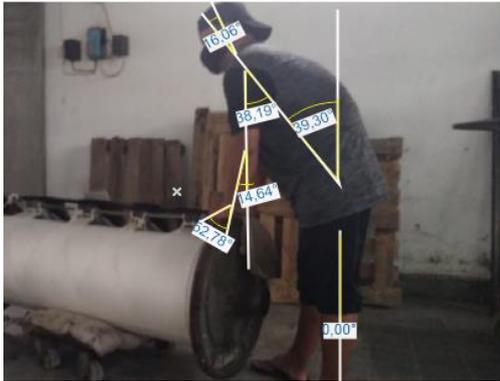
Gambar 4. Aktivitas 3 Karyawan 1 Mendorong Beam Benang

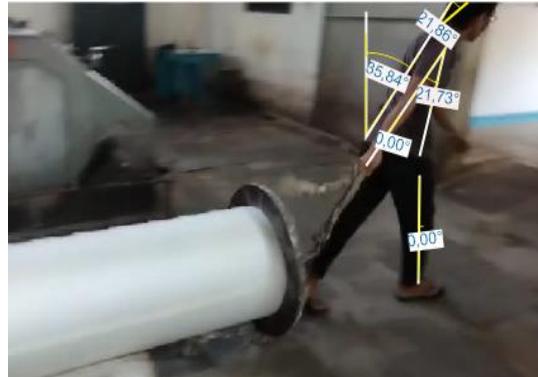
Gambar 5. Aktivitas 4 Karyawan 2 Menarik Beam Benang
